# STUDIE REVITALIZACE SMETANOVÝCH SADŮ V NOVÉM JIČÍNĚ

Stupeň PD: krajinařská studie

Zhotovitel: ZAHRADA-PARK-KRAJINA s.r.o.  
Bezručova 663  
756 61, Rožnov pod Radhoštěm  
IČ: 28594916  
DIČ: CZ28594916

Datum: 08/2022

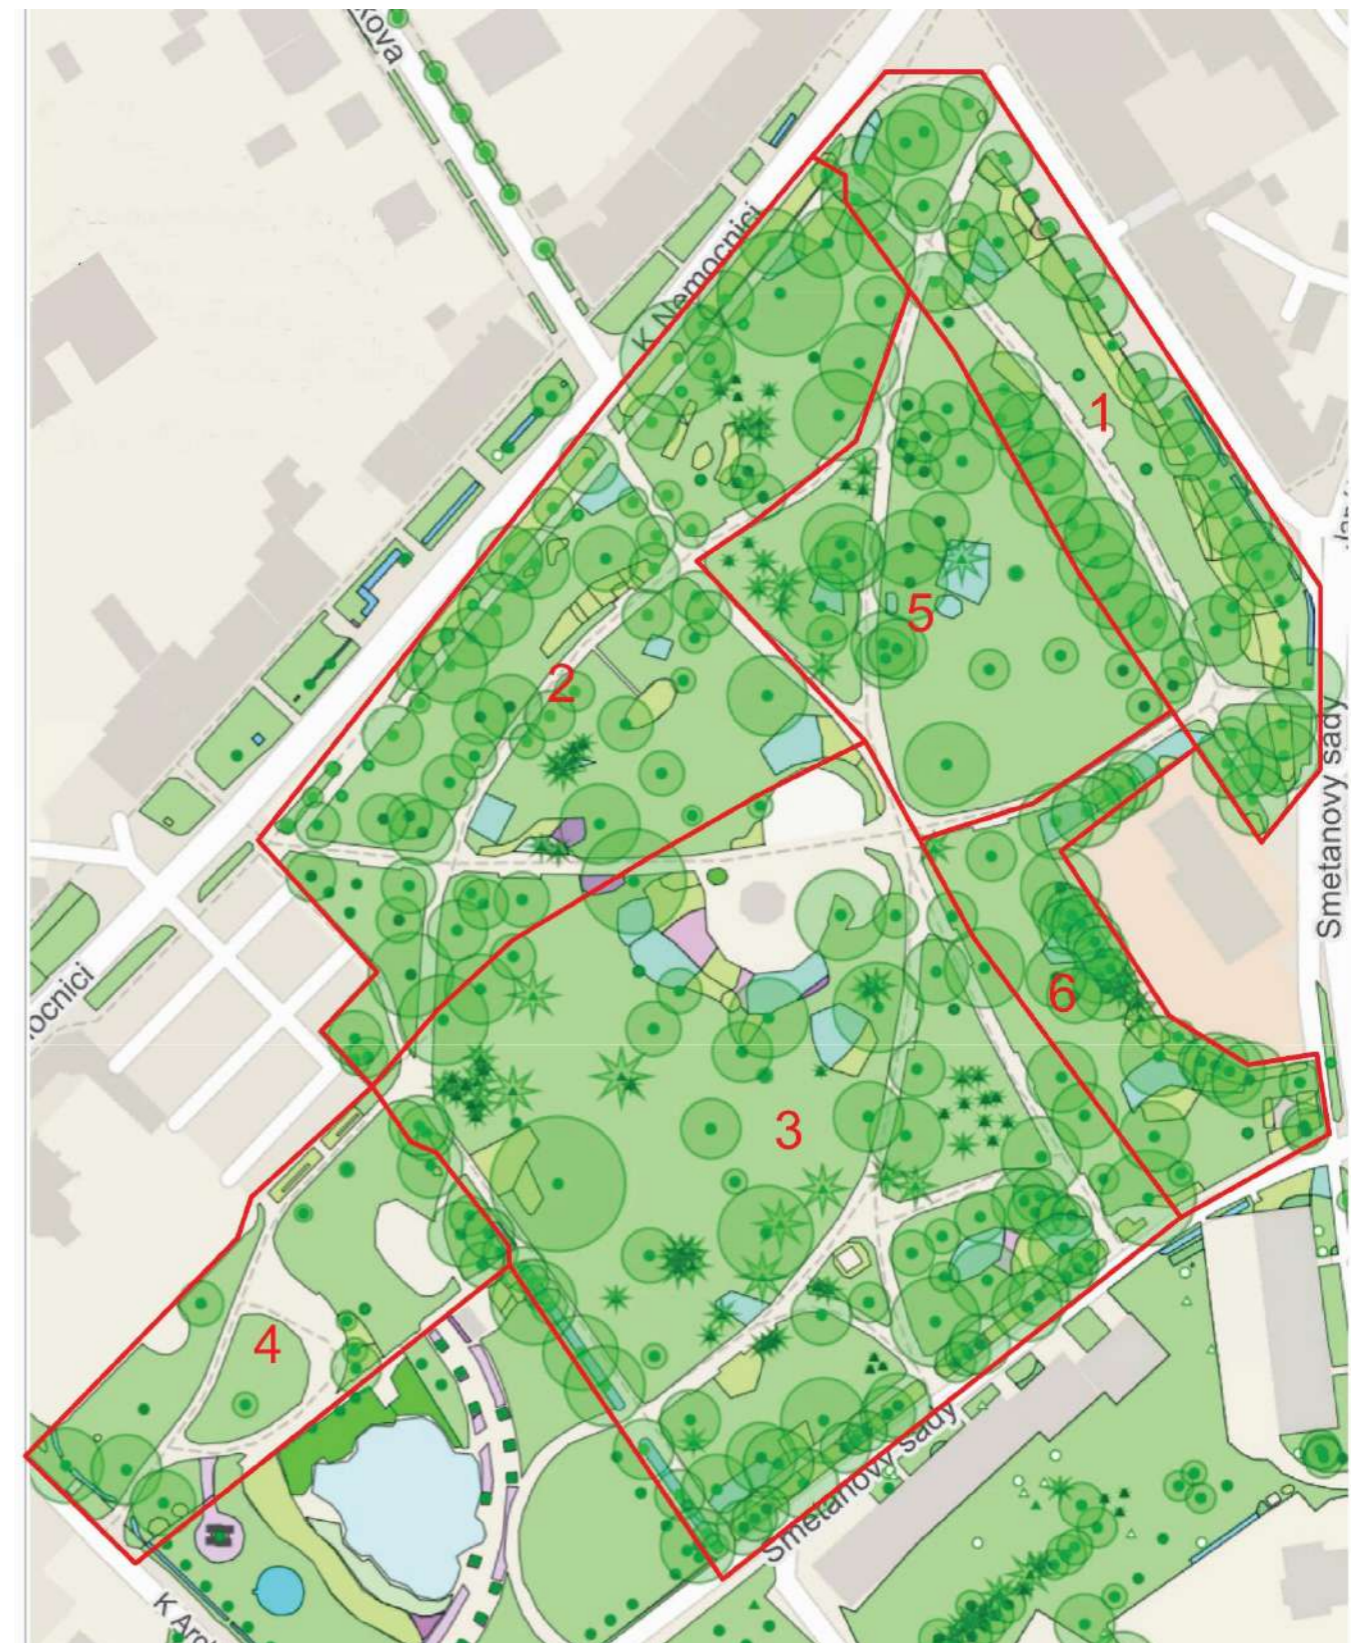
Schéma se stávajícími dřevinami a rozdělením parku na úseky

Celkově bylo v rámci dendrologického průzkumu zinventarizováno 367 soliterních stromů a 130 keřových skupin. V průběhu dendrologického průzkumu bylo území parku rozděleno do 6 úseků tak, aby závěry byly lépe interpretovatelné a přesnější.

NEJHODNOTNĚJŠÍ DŘEVINY V PARKU: červenolisté buky s inv.č. 163 (Mendelův buk) a 347, dub letní s inv.č. 59, mohutný jírovec maďal s inv.č. 104, nejstarší lípa s inv.č. 334 a javor klen s inv.č. 289. Celkově jsou především z historického hlediska hodnotné všechny staré jasany, jírovce rostoucí v jírovcové aleji a stromořadích a stromové tisy. Významné stromy (podle zákona č. 114/1992 Sb., o ochraně přírody a krajiny, § 46): Lípa Palackého s inv.č. 28, Strom EU – javor stříbrný s inv.č. 244, Mendelův buk s inv.č. 163.

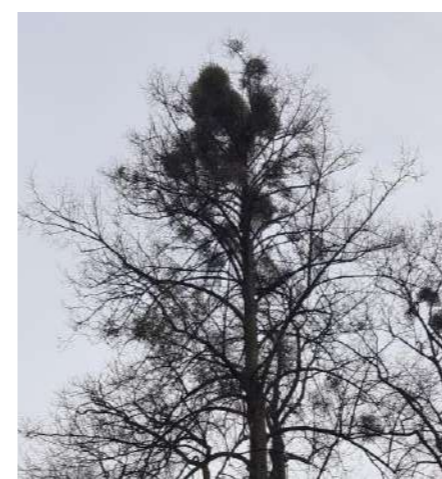
Problematika jmelí

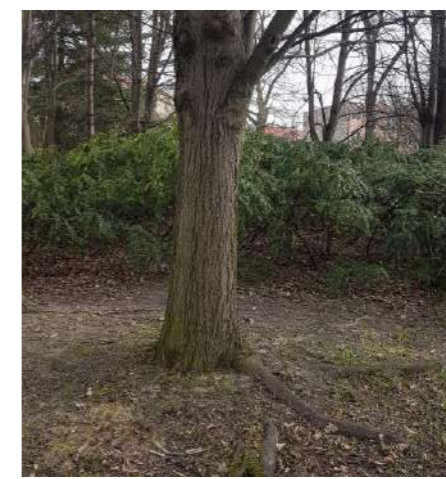
Problematika mělkého kořenění

Za zmínku stojí problematika mělkého kořenění dřevin. V dalším stupni projektování by bylo vhodné před návrhem konkrétních výsadby provést půdní sondy a zhodnotit stav podloží.

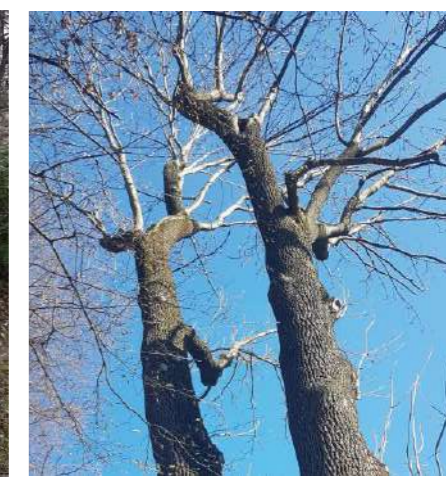
Problematika sekundárních korun

V roce 1996 poškodila část dřevin v parku vichřice, která se prohnala v pruhu JZ částí parku. S tím souvisí problematika sekundárních korun, která se týká dřevin poškozených při vichřici, ale i dřevin po silnější obvodové redukci či po ořezu jmelí. Tyto stromy již musí být neustále pod kontrolou.

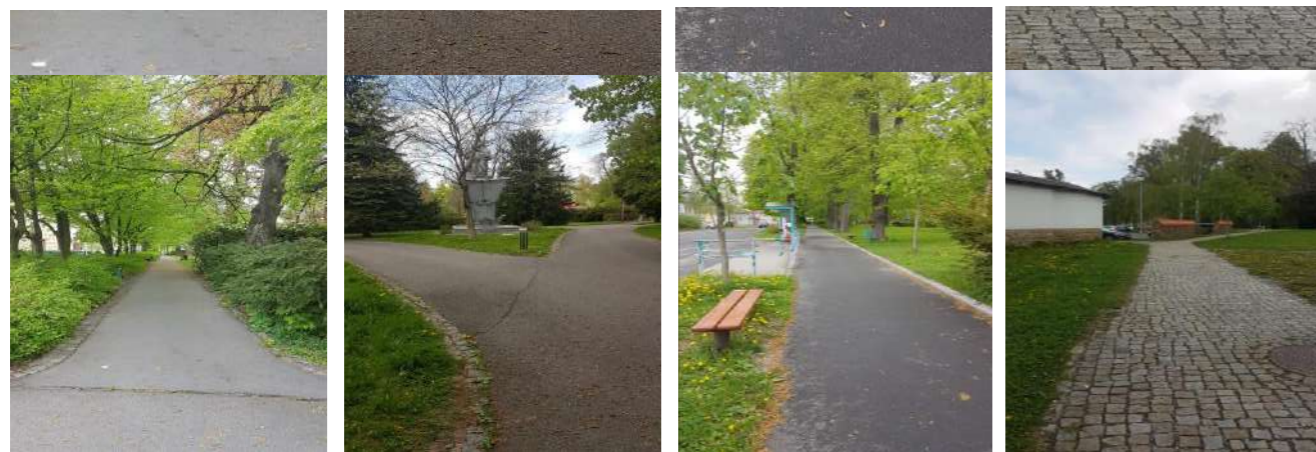
Chodník s asfaltovým povrchem – 1. typ, 2. typ, 3. typ a žulová kostka

Chodníky s asfaltovým povrchem byly založeny postupně a podle stáří a použitého typu „asfaltu“ se dají rozdělit na 3 typy:

Za nejvíce problematický lze v současnosti označit stav nejstarších chodníků (asfaltový povrch – 1. typ) a dále zarůstající mlatové a dlážděné plochy. V prostoru kolem hudebního altánu je dlážděný povrch navíc na několika místech výrazně propadlý a hrbolatý. Jako doplňující lze označit také většinu zálivů pro lavičky, jejichž betonová lože jsou již často popraskaná a poničená. Nevhodné jsou také opravy a záplaty chodníků v minimálních rozměrech kolem defektu, které působí velmi neesteticky.

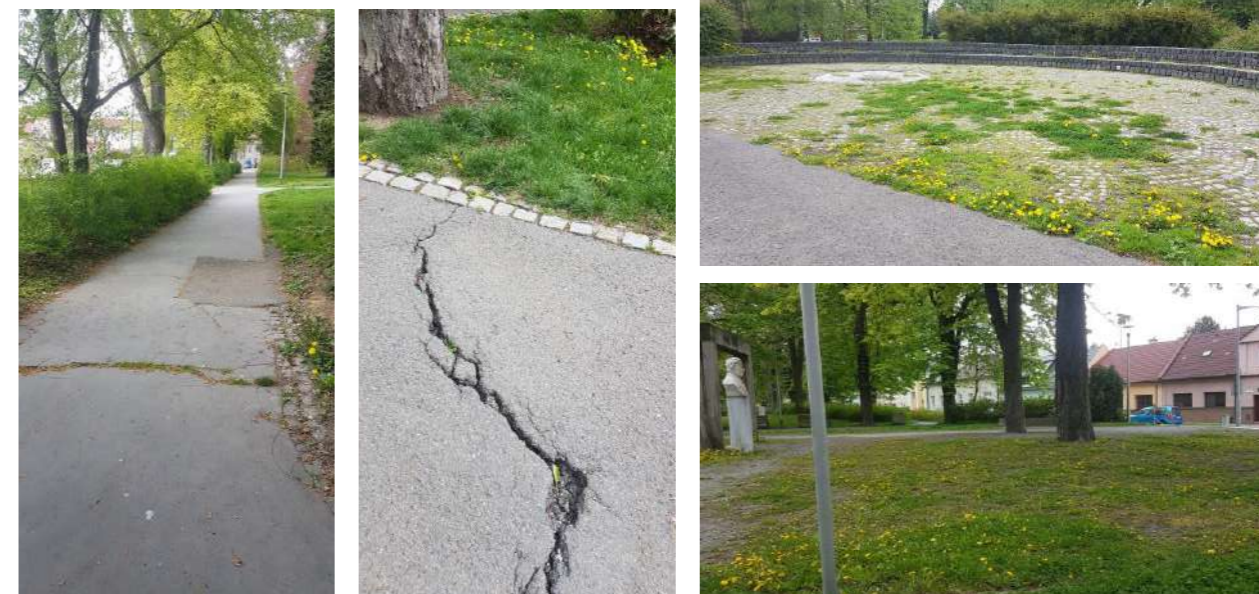
Záplaty a praskliny na chodnících s asfaltovým povrchem, vyšlapaná stezka, zarůstání dlážděné a mlatové plochy

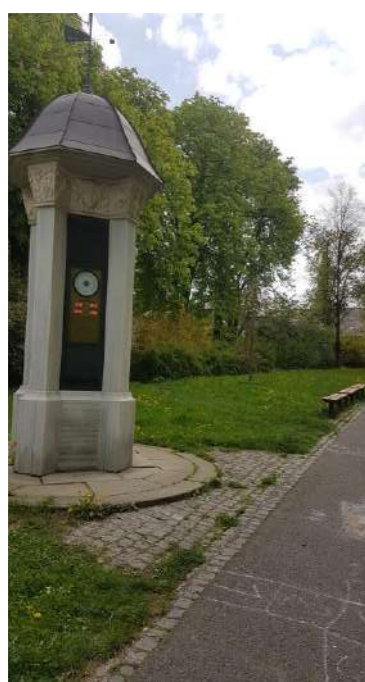
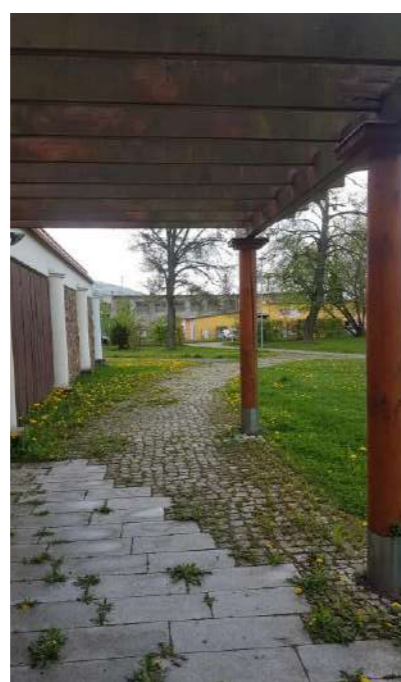
Pohled na meteorologický sloupek a na pergolu za španělskou kaplí

Stavba **METEOROLOGICKÉHO SLOUPKU** stojí v centru původní pravidelné kompozice v historické jírovcové aleji. I tento objekt byl v nedávné době restaurován a jeho stav je tedy velmi dobrý. Vhodné by bylo upravit (odplevelit) zpevněnou plochu v jeho okolí.

**PERGOLA** za Španělskou kaplí je novodobou stavbou v jedné z nejnověji upravených částí parku. Vzhledem k absenci laviček působí prostor „neživě“ a nefunkčně. Problémem je nevhodná povrchová úprava dřeva použitého na stavbu pergoly. Lokálně jsou trámy napadeny dřevokaznými houbami a není zde předpoklad dlouhodobé perspektivy stavby.

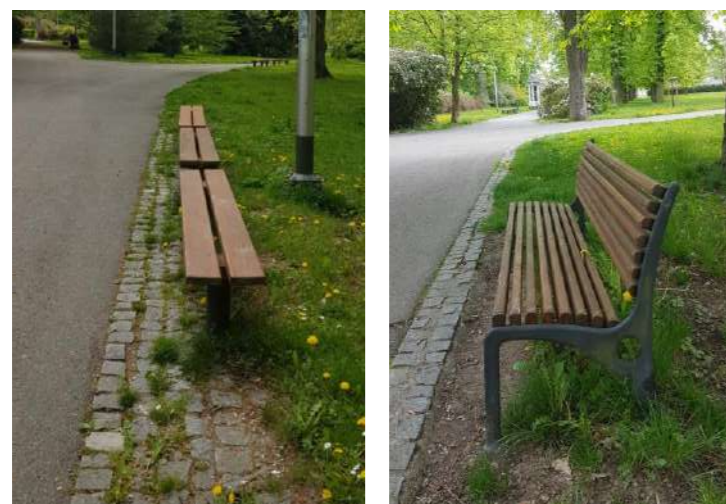
Lavička – 1. typ, 2. typ, 3. typ, 4. typ a posedové dřevěné molo za Španělskou kaplí

V současné době jsou v rámci parku použity 3 typy laviček a v malé míře i atypický posedový mobiliář. Umístění naprosté většiny laviček (1. typ) pochází z doby rekonstrukce parku. Jedná se o lavičky s dřevěnými sedáky a kovovou základnou, které byly napevno osazeny do zálivů. Zálivy mají vybetonovaná lože a povrch je z žulové kostky. Lavičky byly původně klasického parkového typu s opěradly. Do současnosti se zachovalo umístění laviček a jejich kovové základny, ale dřevěné sedáky musely být samozřejmě vyměněny. Kromě výměny dosluhujících dřevěných latí byl však změněn i vzhled laviček, které jsou nyní bez opěradel.

V posledních letech bylo do parku doplněno několik (5 ks) nových laviček parkového typu s opěradly. Tyto lavičky (2. typ) nejsou umístěny napevno a jsou situovány mimo zálivy. Poslední typ laviček (3. typ) byl doplněn v jedné z nejnovějších částech parku, v prostoru dětského hřiště za Španělskou kaplí.

Atypické lavice v podobě opracovaných dřevěných hranolů se nachází v nástupním prostoru u bysty B. Smetany. Na jejich stavu se již také podepsal zub času a je potřeba je lokálně opravit nebo vyměnit. Dalším atypem jsou dřevěné sedáky v okolí knihovny. Mezi posedový mobiliář patří i dřevěné pódium v zahradě za Španělskou kaplí, které je v současné době už také nutné rekonstruovat.

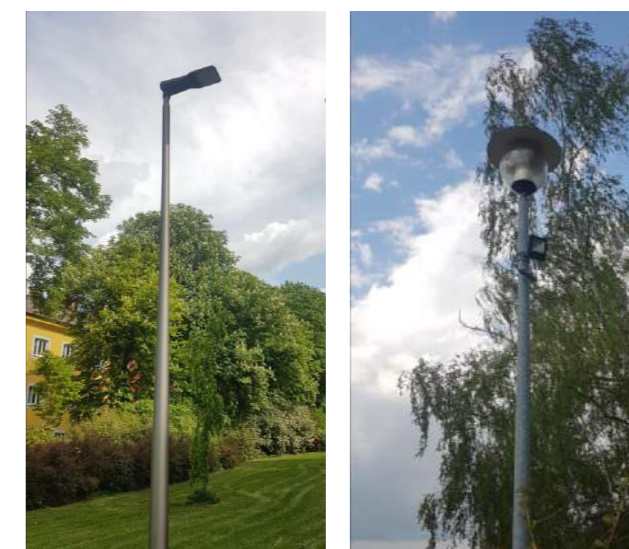
Lampa – 1. typ, lampa - 2. typ

V řešeném území parku se v současné době nachází 52 lamp veřejného osvětlení. Nejvíce lamp je 1. typu se solárním zdrojem napájení, které byly do parku instalovány před několika lety v rámci dotačního titulu. Tyto lampy jsou tedy nové, moderní, typově i materiálově vhodné. Při případném přesouvání jednotlivých lamp je před realizací nutno ověřit dobu udržitelnosti projektu, v předpokládané době realizace by to však mělo být již v pořádku. Lampy 2. typu jsou situované v prostoru kolem významných objektů u Hudebního pavilónu a v nástupním prostoru u bysty B. Smetany. Lampy 3. typu se nachází v prostoru za Španělskou kaplí. V centrálním prostoru u hudebního pavilónu instalované na lampu kamery, kamera také u veřejného WC.

LAMPY VEŘEJNÉHO OSVĚTLENÍ	Počet ks
lampa - 1. typ (solární)	30
lampa - 2. typ	11
lampa - 3. typ	5
lampa - 4. typ (silniční)	6
<b>Celkem</b>	<b>52 ks</b>

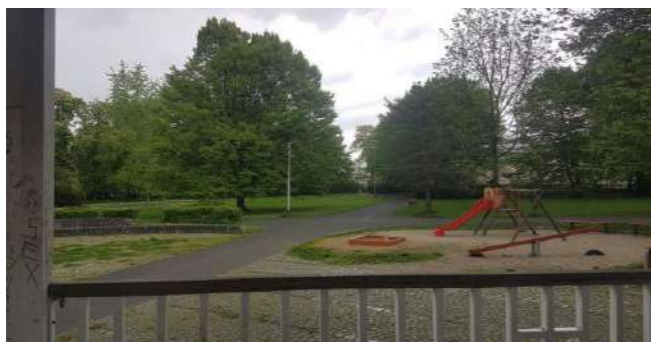
Plocha dětského hřiště pro menší děti

V současné době jsou v parku dvě dětská herní hřiště. Jedno se nachází v těsné blízkosti Hudebního pavilónu a poměrně rušné křižovatky hlavních pěších tahů v parku. Toto hřiště s pískovištěm, houpačkou a skluzavkou je určeno pro nižší věkovou kategorii dětí. Druhá herní plocha se nachází v prostoru za Španělskou kaplí a jedná se v podstatě o jeden herní větší prvek – dřevěnou atypickou lezeckou sestavu pro starší děti.

**CELKOVÉ ZHODNOCENÍ** – Nutno konstatovat, že současný stav dětských hřišť není uspokojivý. Za největší mínus je možné zmínit umístění hřiště pro menší děti v těsné návaznosti na historický Hudební pavilón a u hlavního křížení cest v parku. Také celkový stav této plochy je neutěšený, což vyplývá i z obtížnější kontroly a údržby plochy v otevřeném prostoru parku. Atypická sestava pro větší děti je v uspokojivém stavu.

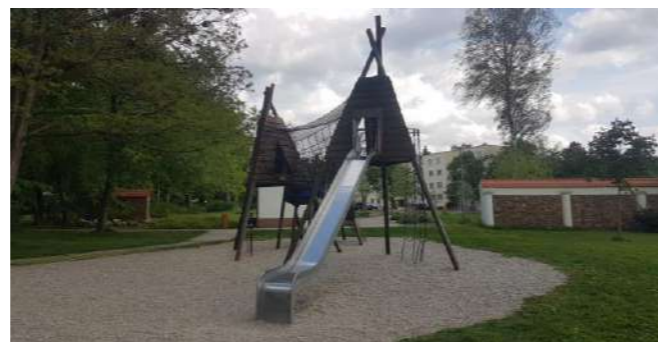
Atypický prvek pro větší děti

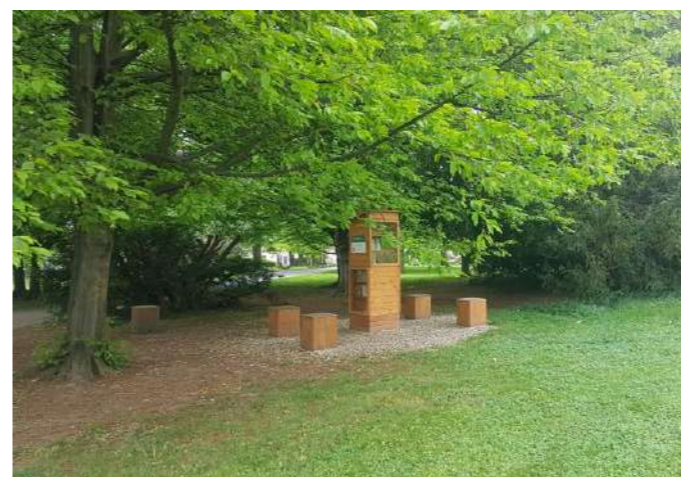
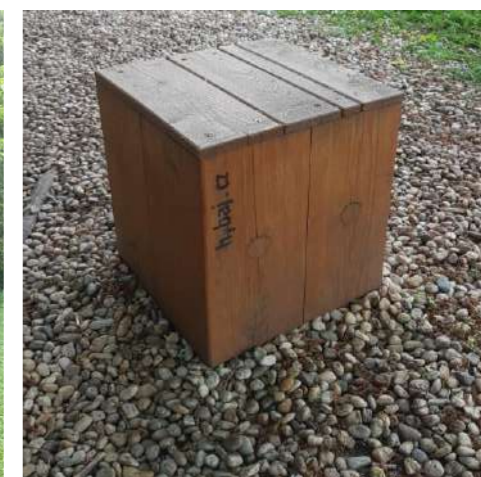
**KNIHOBUDKA**

V rámci parku je z iniciativy občanských sdružení umístěna knihobudka s jednoduchými dřevěnými sedáky. **CELKOVÉ ZHODNOCENÍ** – Knihobudka i sedáky jsou v dobrém stavu. Jako nevhodný je hodnocen povrch v jejím okolí, který je pouze vysypaný kačirkem.

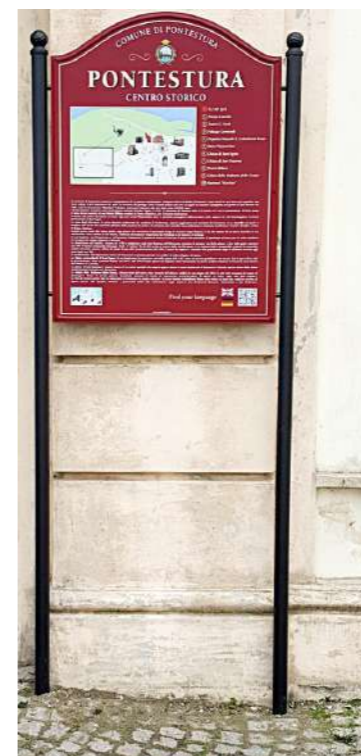
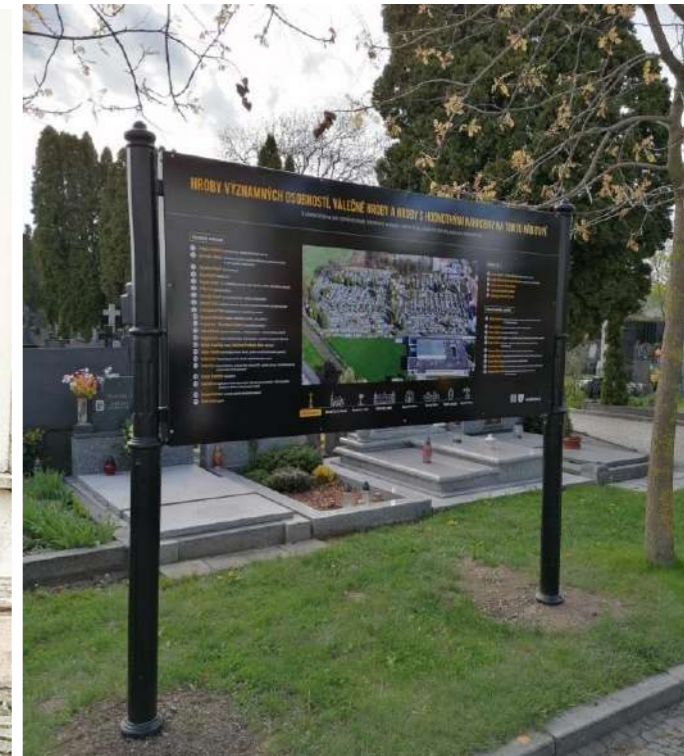
Možné typy informačních tabulí

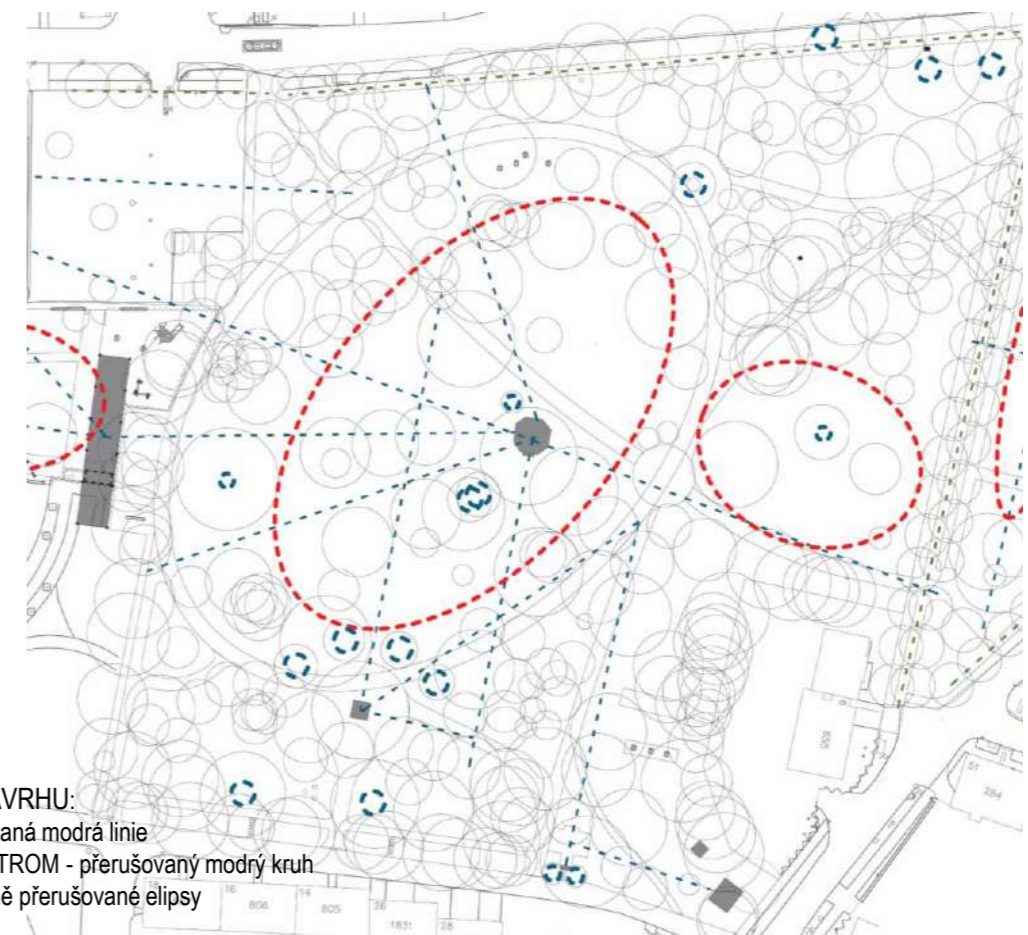
**KOMPOZIČNÍ SCHÉMA NÁVRHU:**

KOMPOZIČNÍ OSA – přerušovaná modrá linie

KOMPOZIČNĚ VÝZNAMNÝ STROM - přerušovaný modrý kruh

TRAVNATÝ PALOUK – červeně přerušované elipsy

- zachování dnešní volné „krajinařské“ kompozice
- prosvětlení centrálního prostoru, zvětšení osluněných ploch travnatých palouků
- kompozice nových komunikací a ploch založena na jednoduchých geometrických tvarech – oválu a kruhu
- vložení uzavřeného promenádního okruhu
- radikálnější úprava v prostoru u hudebního pavilónu - odstranění zídek, kácení keřů, zrušení terénní modelace, odstranění dětského hřiště, vyrovnání prostoru
- úprava u pomníku J.G. Mendla – rozšíření zpevněné plochy až k pomníku (kontakt s vodou), navrácení laviček
- komorní úprava prostoru u šnečího pítka

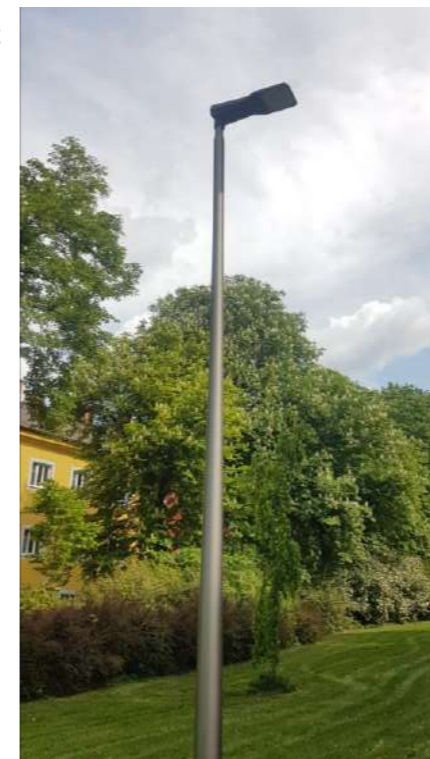
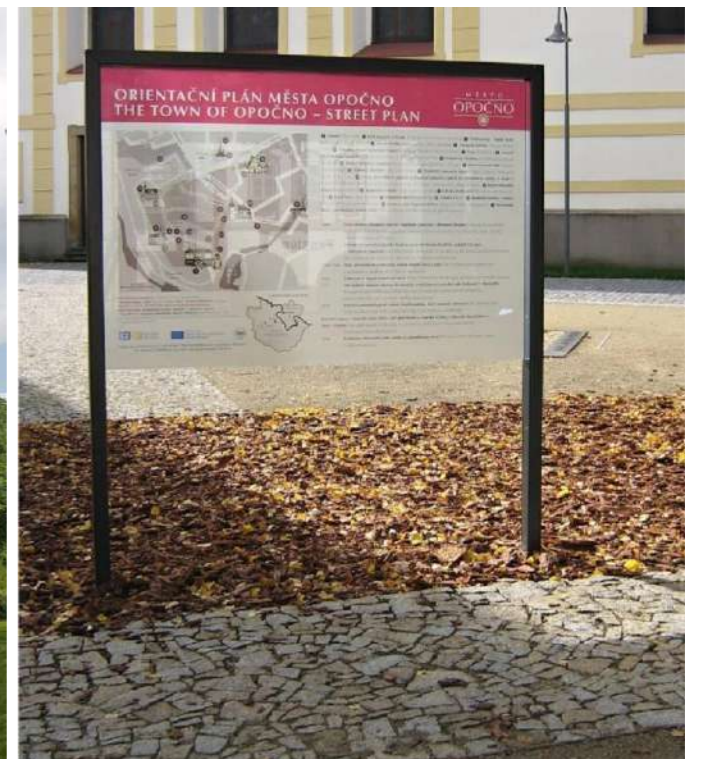
Stožárové osvětlení stávající – doplnit lampy stejného typu (lampa 1. typ)

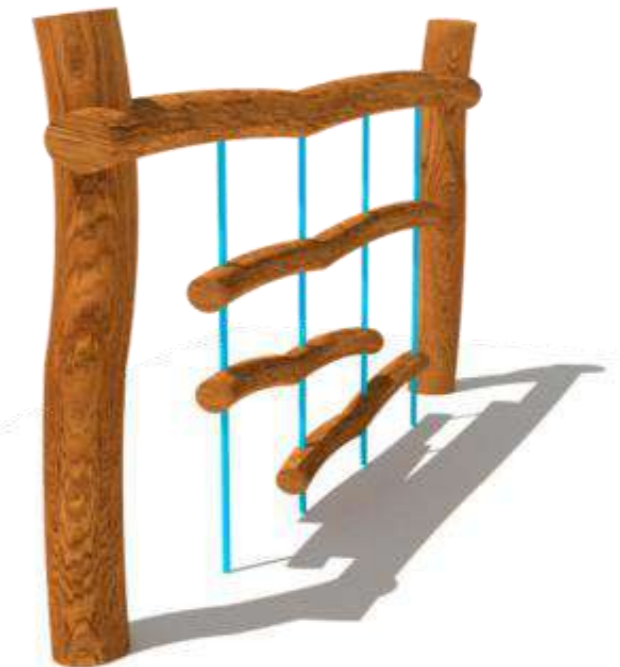
Jednoduché dřevěné herní prvky – hopsadla, houpadla, kládovky, miniprůlezky – dopadová plocha trávník ([www.hristehrou.cz](http://www.hristehrou.cz))

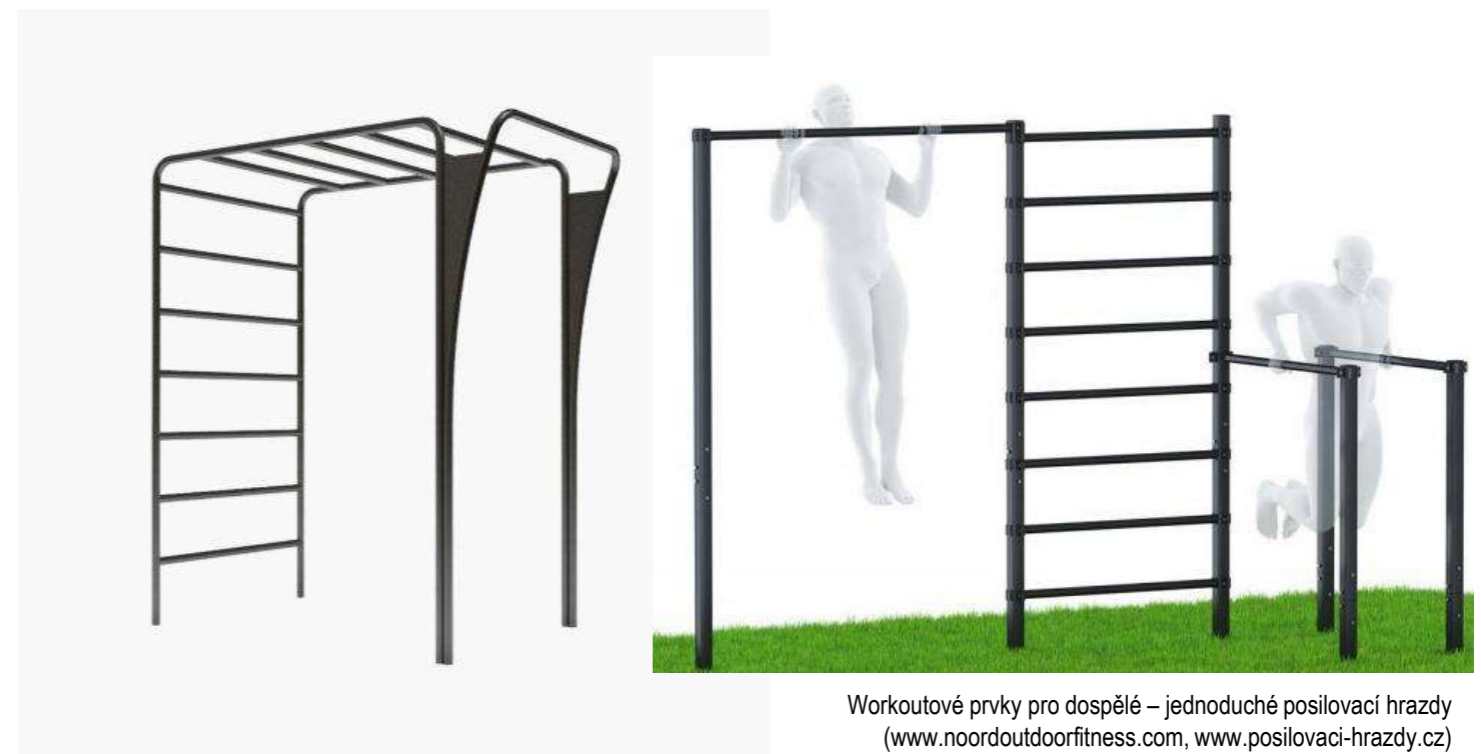
Workoutové prvky pro dospělé – jednoduché posilovací hrazdy ([www.noordoutdoorfitness.com](http://www.noordoutdoorfitness.com), [www.posilovaci-hrazdy.cz](http://www.posilovaci-hrazdy.cz))

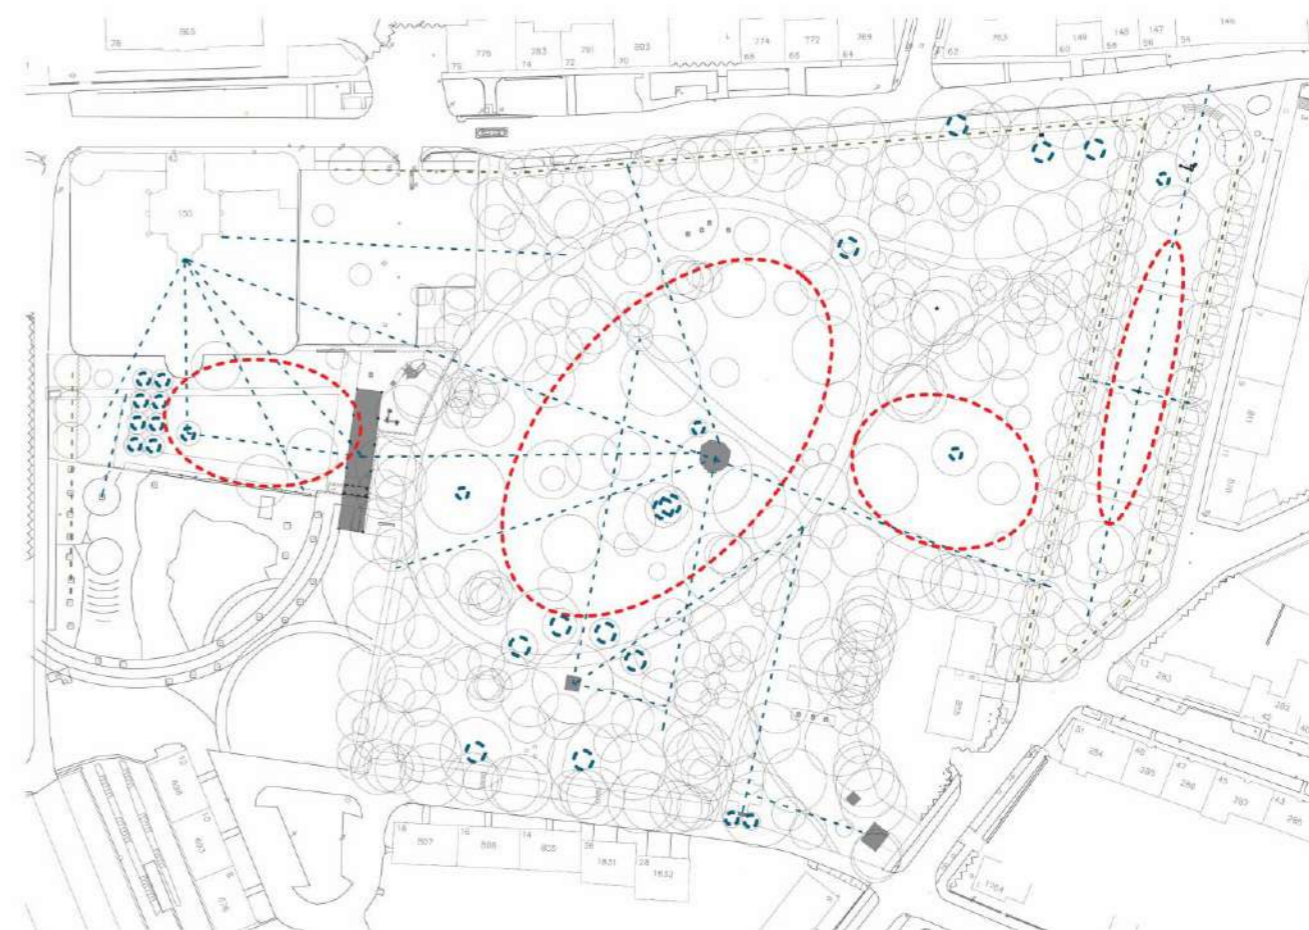
KOMPOZIČNÍ SCHÉMA NÁVRHU:  
 KOMPOZIČNÍ OSA – přerušovaná modrá linie  
 KOMPOZIČNĚ VÝZNAMNÝ STROM - přerušovaný modrý kruh  
 TRAVNATÝ PALOUK – červeně přerušované elipsy

- jednoduchá geometrická kompozice, založená na zdůraznění hodnot v řešeném prostoru - důležité zachovat pohledy na Španělskou kapli a obvodové zdi
- prostor průchozí, ale vymezený od okolního prostoru – zdi, zídky, nízký plot - zákaz vstupu se psy
- vložení objektu kavárny, kavárna vložena na rozhraní kompozičních celků – centrální park a zahrada za kaplí – stavba prostor dělí, ale zároveň je z ní umožněn výhled do obou částí parku
- centrální travnatý prostor s víceúčelovým využitím, vhodné jako pikniková louka
- navržen rastr ze stromů s malou korunou, který odděluje centrální travnatý prostor od dětského hřiště (děti 6-14 let) s výrazným herním prvkem a také poskytuje příjemný stín
- doplnění lipového stromořadí podél ulice K archivu (dodržení uliční čáry)

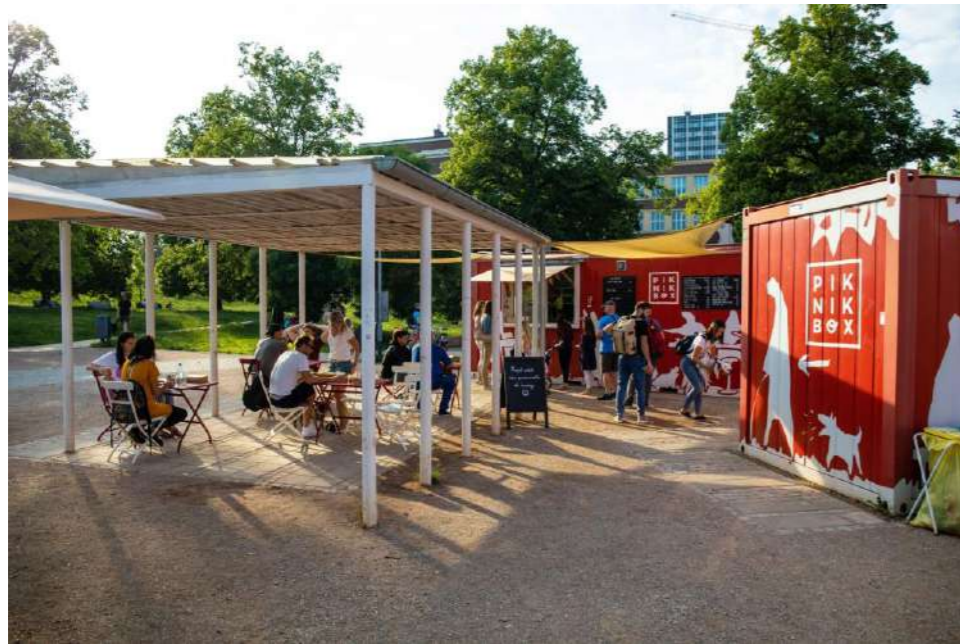
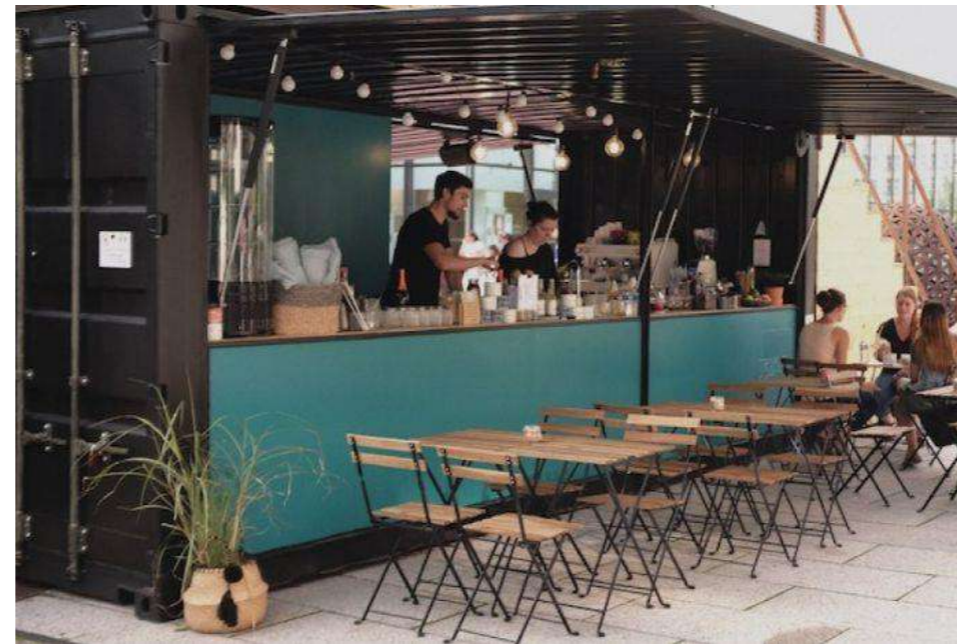
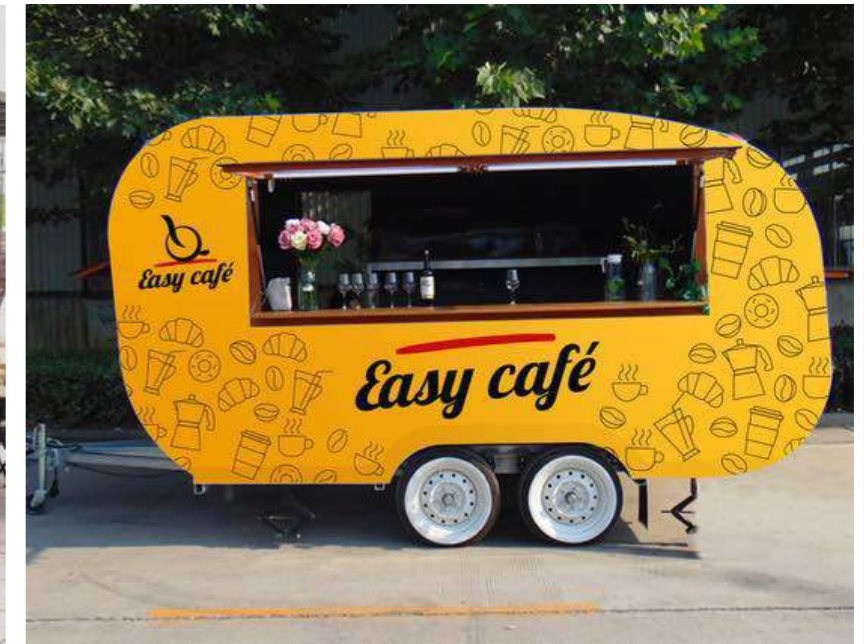
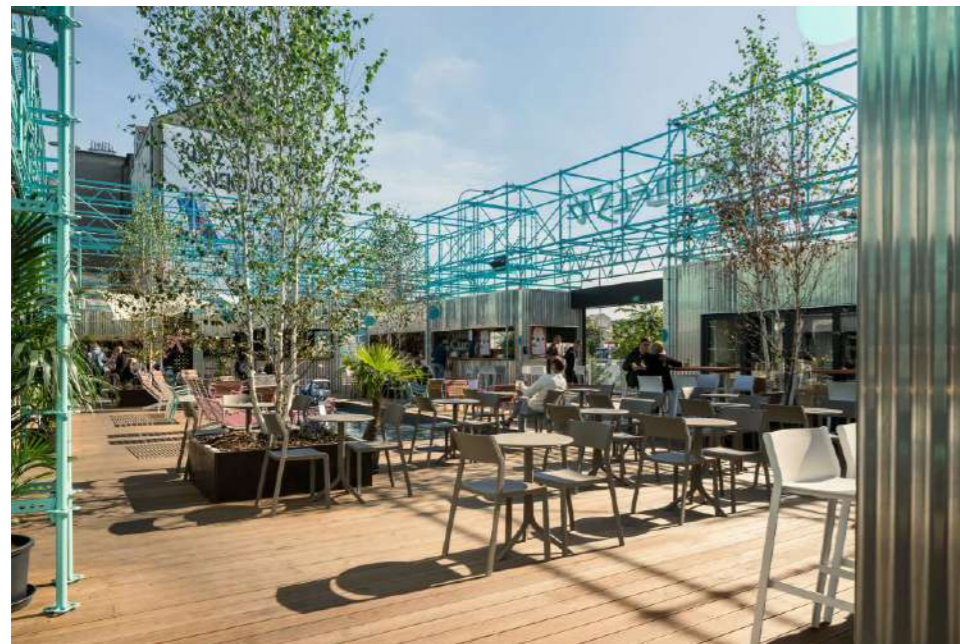
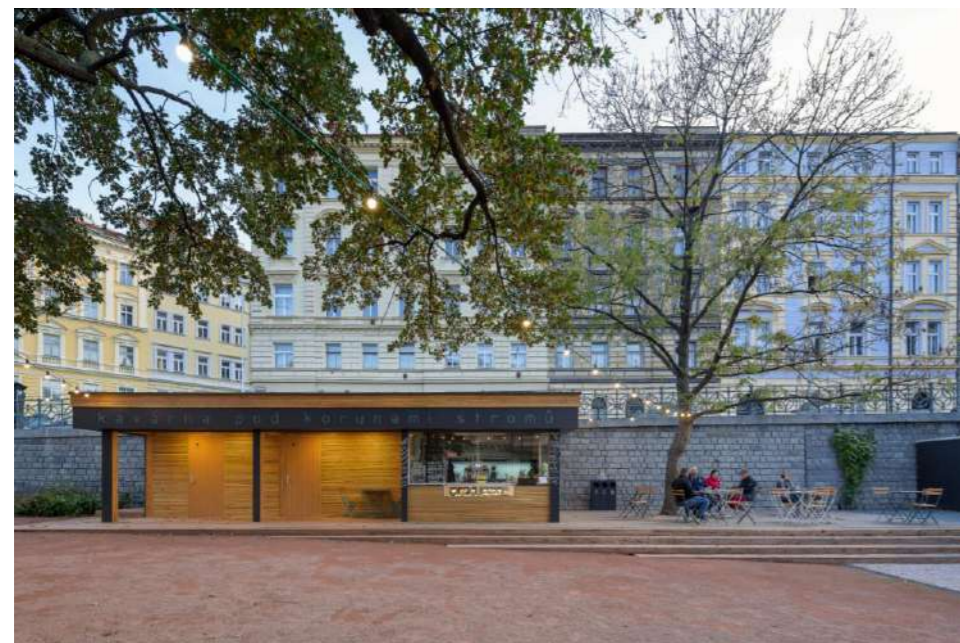
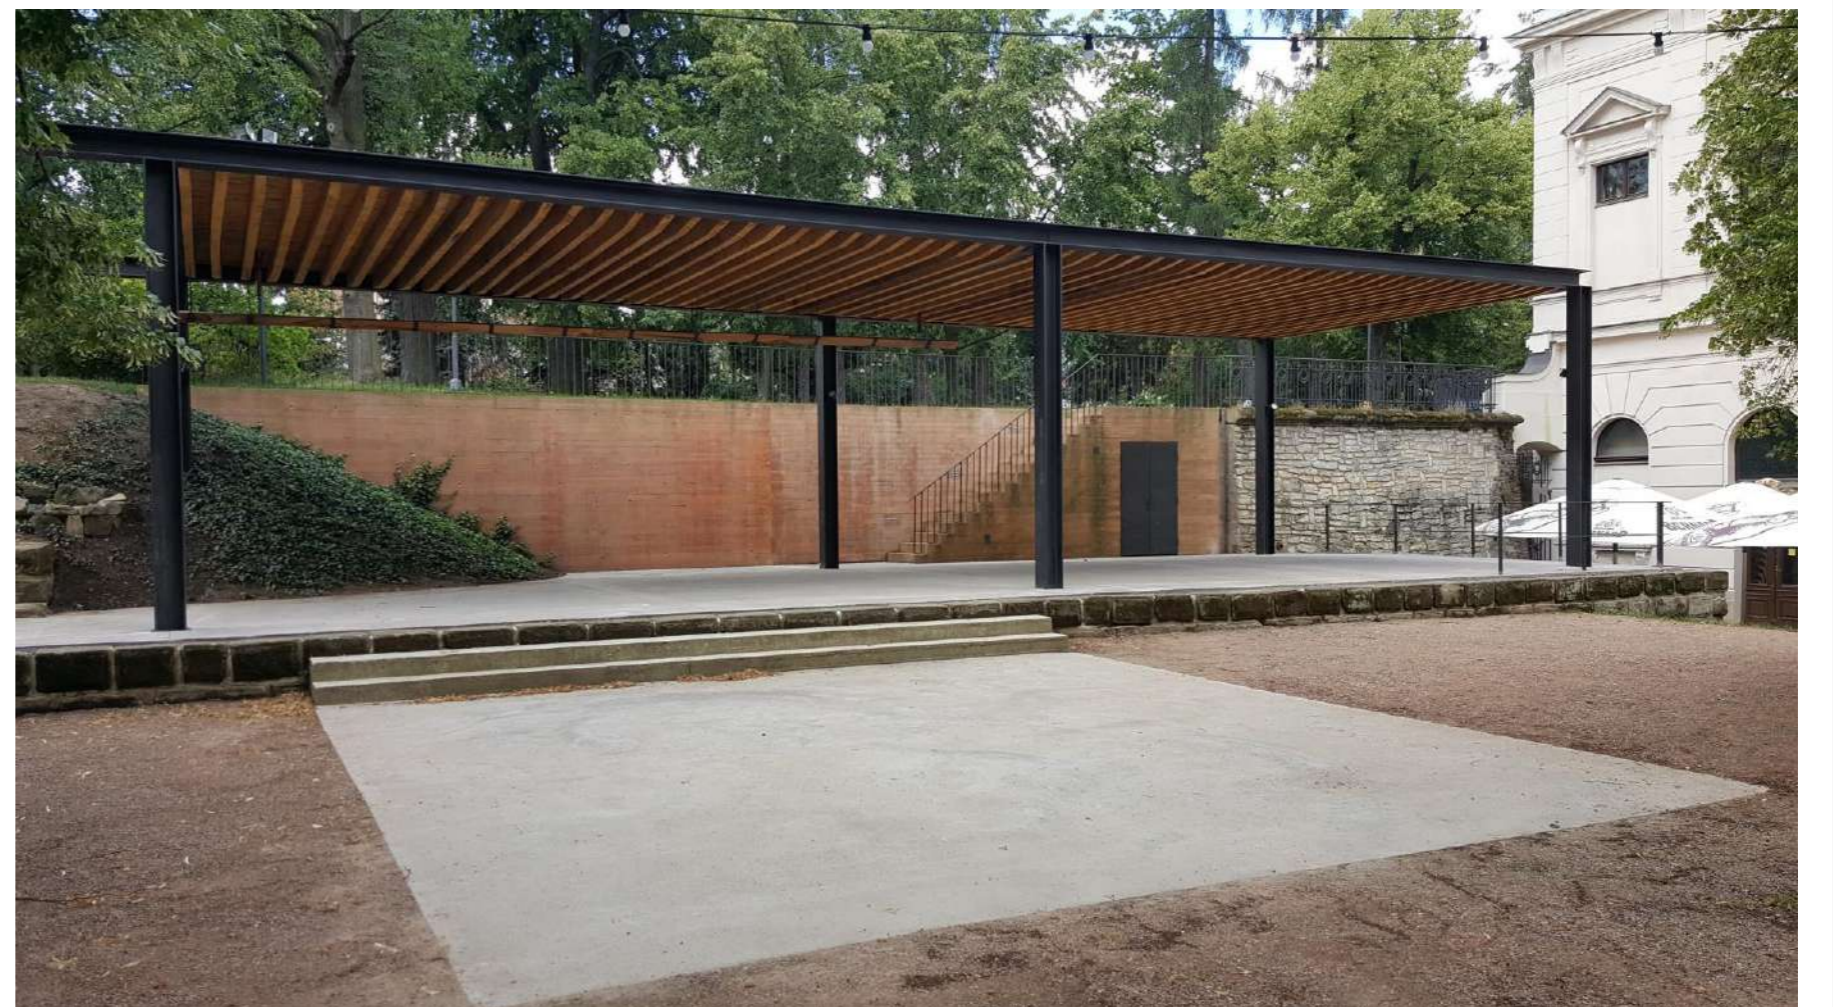
Postupná práce s prostorem v průběhu času ... od mobilní kavárničky přes na míru upravený kontejner po sjednocující konstrukci. Konstrukce z ocelových HEP profilů s případnými dřevěnými a skleněnými výplněmi s extenzivní vegetační střechou. Velkou výhodou tohoto řešení je ověření fungování kavárny v prostoru parku bez velkých výdajů a případných ztrát. V ideálním případě by byl v rámci sjednocující konstrukce umístěn kontejner sloužící k uskladnění potřebného mobiliáře, např. skládacích židliček na občasně kulturní akce u hudebního pavilónu, a sezónních her. Tato konstrukce by do sebe pojala také stávající zděný objekt s veřejným WC. Fasáda zděného objektu bude případně přizpůsobena tak, aby zapadla do celkové koncepce prostoru. Na boční fasádě bude vyveden kohoutek s pitnou vodou sloužící jako veřejné pitko, ze kterého bude snadné napustit vodu také do misky pro psy. Součástí objektu je dobíjecí stanice pro elektrokola.

- objekt kavárny – cílový stav je subtilní konstrukce z ocelových HEP profilů s případnými dřevěnými a skleněnými výplněmi s extenzivní vegetační střechou, objekt kavárny by do sebe pojme i stávající WC a součástí bude také skladovací prostor (např. na mobilní židle určené pro občasně větší akce u hudebního altánu)

- doporučena a schválena postupná realizace - v první fázi bude v parku fungovat mobilní kavárna a po případném osvědčení kavárny bude realizace posunuta dále, velkou výhodou tohoto řešení je ověření fungování kavárny v prostoru parku bez velkých výdajů a případných ztrát

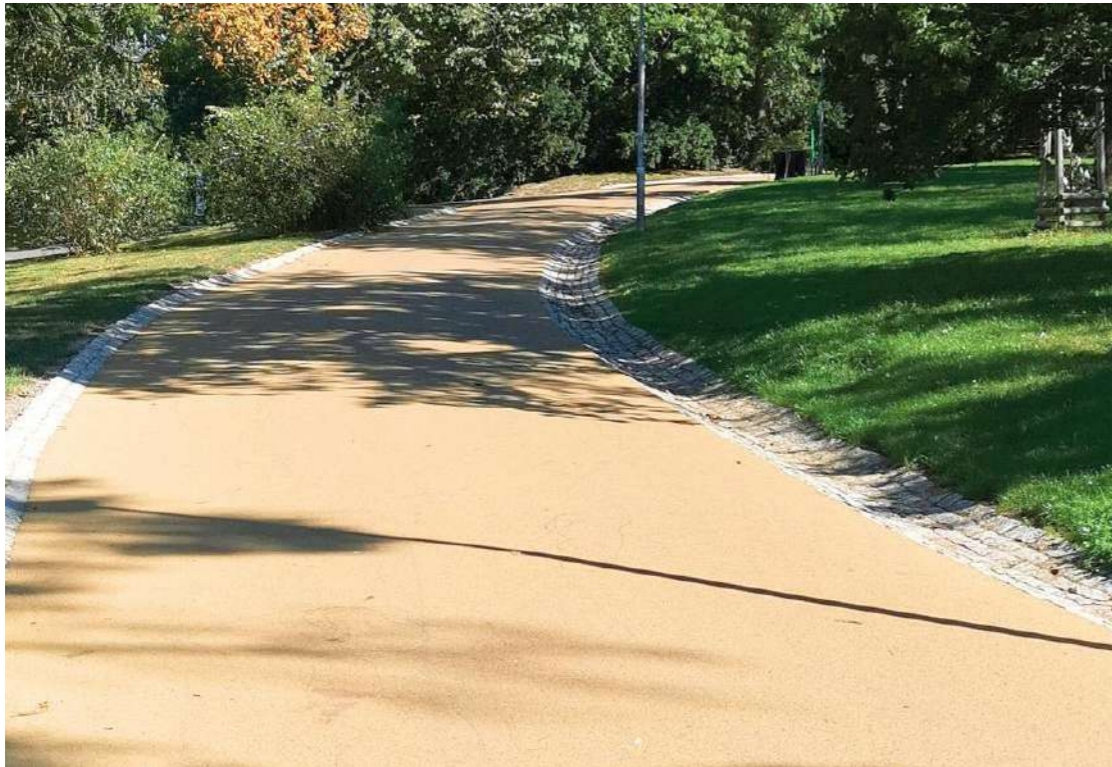
Ilustrační fotografie - probarvený asfaltobeton, kartáčovaný beton

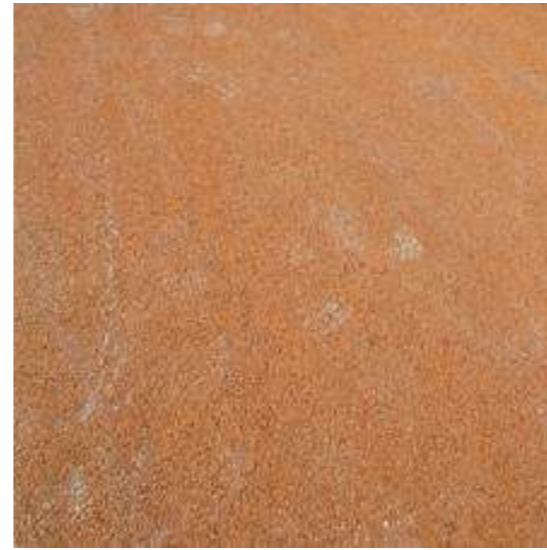
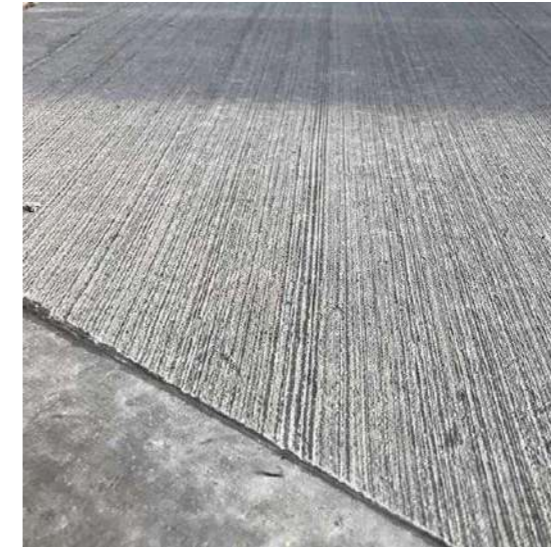
probarvený asfaltobeton,  
kartáčovaný beton

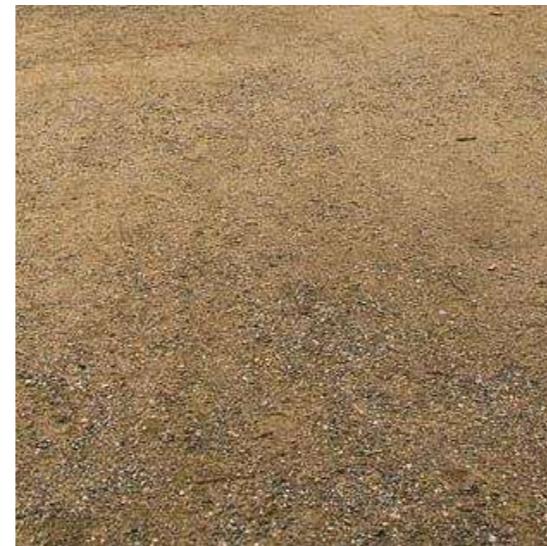
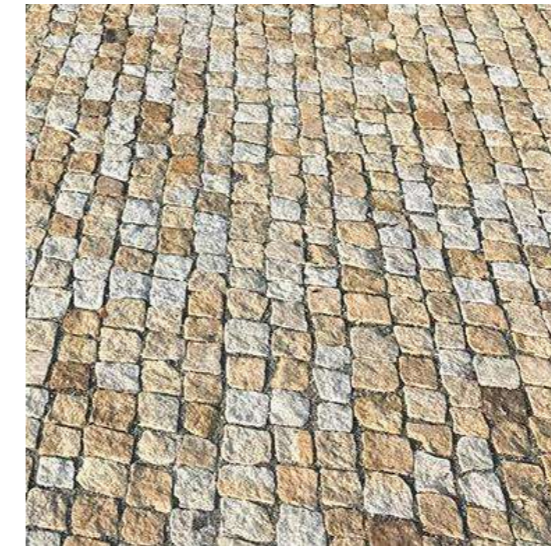
mlatový povrch,  
žulová kostka 10x10x10 cm

- zcela nová cestní síť, kombinace žulové kostky a mlatu
- hlavní pěší tahy - chodník vedoucí alejí (dvouřadým stromořadím) a prostor v závěru pravidelného parteru (chodník a zpevněná plocha ze směru z nároží ulic Smetanovy Sady a Skalky) navržený z žulové kostky, ostatní chodníky a plochy s mlatovým povrchem

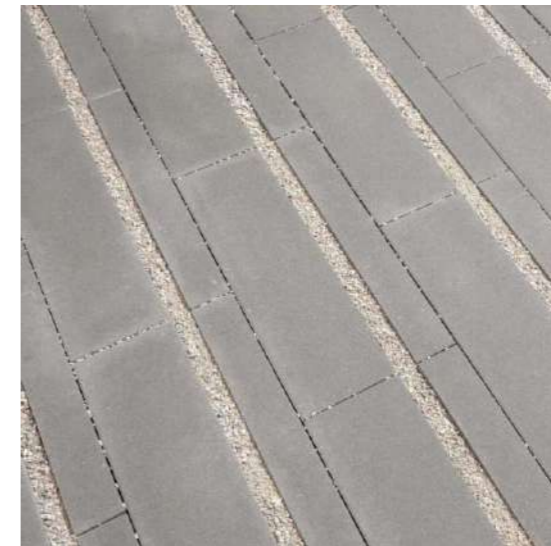
terasa z dubových prken, vegetační  
betonová dlaba
